# Vattajan uimarannan uimavesiprofiili

Laatija Riina Kervinen  
Mikkelin ammattikorkeakoulu

Kesä 2010  
Päivitetty 13.6.2012

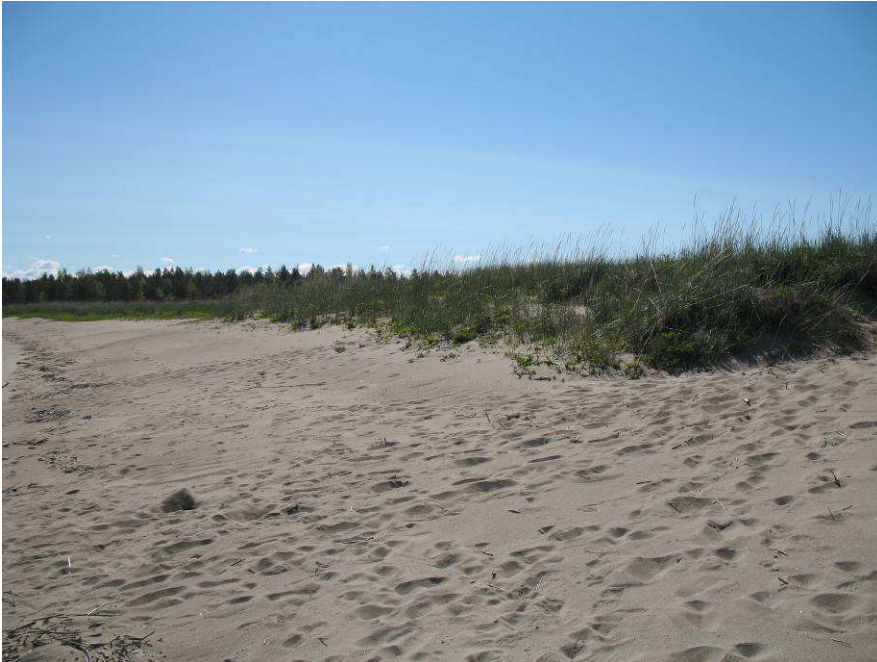
Kuva 3. Vattajan uimarannan hiekkaranta-alueita. Kuvaaja: Emma Laamanen, 2010.

Uimaranta on noin 500 metriä pitkä. (Kokkolan ympäristöterveydenhuolto, 2007.) Vattajanniemen laaja hiekkaranta-alue kuuluu Pohjanlahden laajimpiin yhtenäisiin lentohiekka-alueisiin (Kuva 3.). Alueeseen kuuluu pohjoisessa Vattajanniemen edustavimmat ja arvokkaimmat dyynimuodostumat. (Metsähallitus, 2009a.)

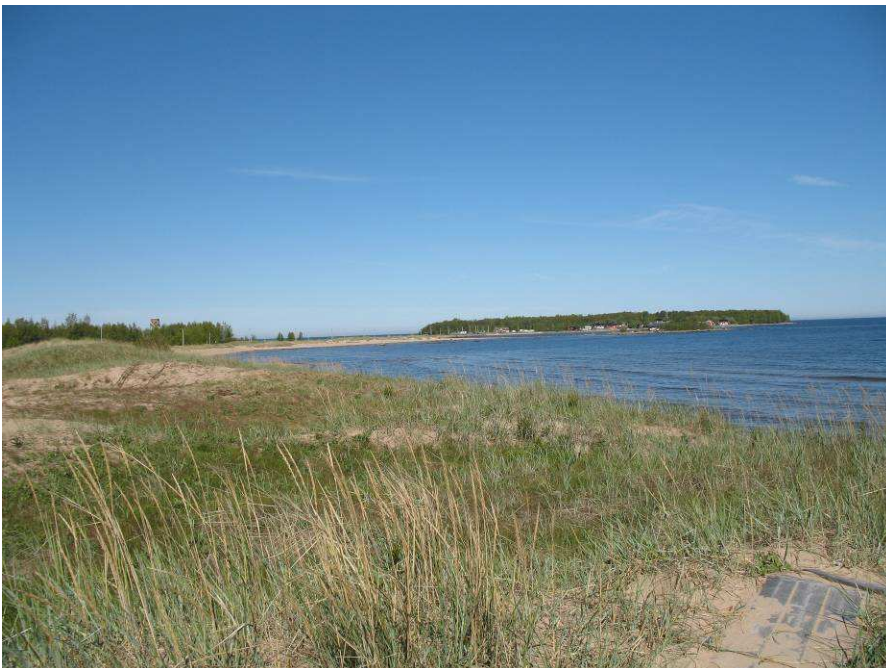
Kuva 4. Vattajan uimarannan dyynestä ja taustalla Ohtakarin maisemat. Kuvaaja: Emma Laamanen, 2010.

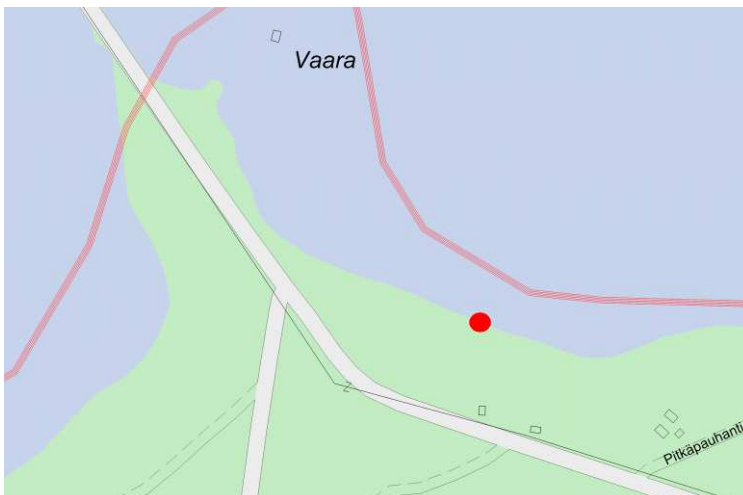
Kuva 9. Näytteenottopiste Vattajaniemen uimarannalla (Kokkolan kaupunki, 2010).

Uimanäyte otetaan rannalta kohdasta missä ihmiset uivat tavallisimmin.
