Keski-Pohjanmaan ympäristöterveydenhuolto

# Öjan uimarannan uimavesiprofiili

Laatija Riina Kervinen,  
Mikkelin ammattikorkeakoulu

Kesä 2010  
Päivitetty 15.6.2012

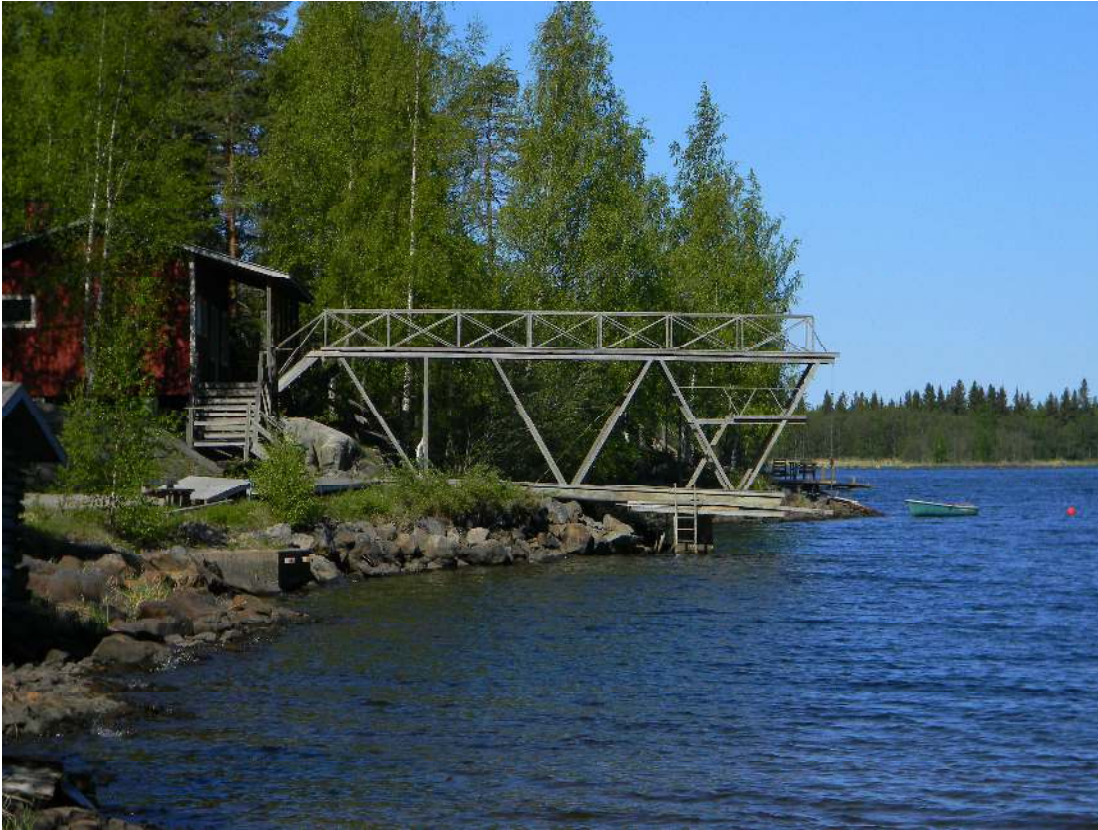
Kuva 3. Öjan uimarannan hyppytelineet. Kuvaaja: Riina Kervinen, 2010.

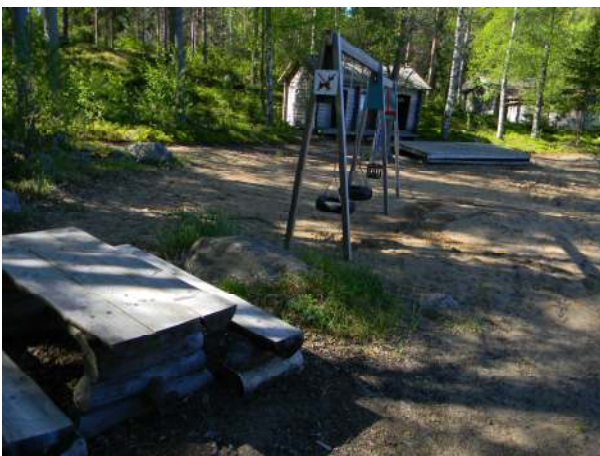
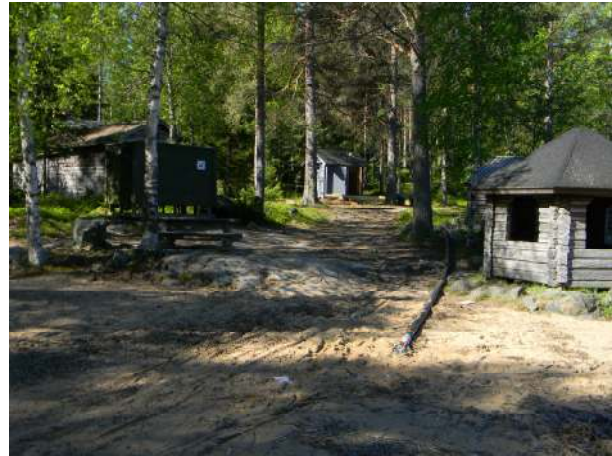
Kuvat 5 ja 6. Öjan uimarannan varusteita. Kuvaaja: Riina Kervinen, 2010

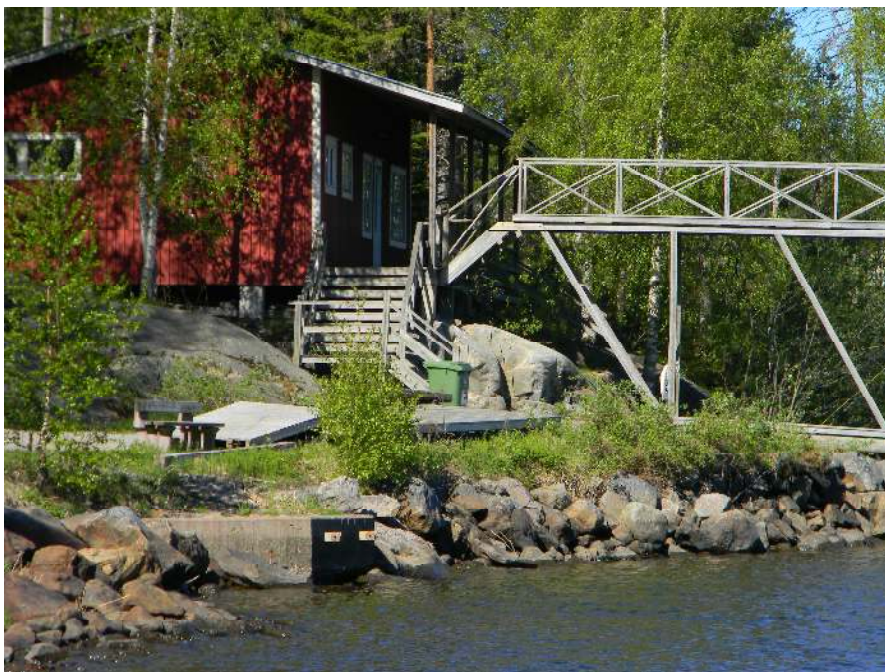
Rannalta katsottuna vasemmalla puolella on hyppyteline vähän erillään rannasta. Nykyisellään ei ole tietoa kuka hyppytelineen ja sen läheisyydessä olevan rakennuksen ylläpitää.

Kuva 7. Öjan uimarannan hyppyteline. Kuvaaja: Riina Kervinen

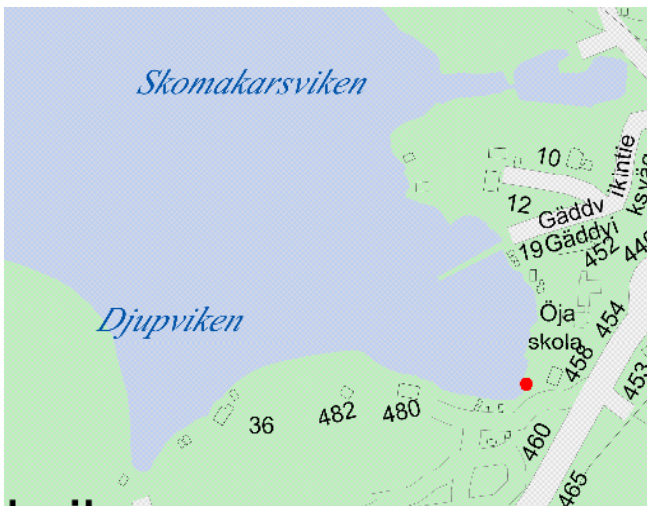
Mikrobiologisen näytteet otetaan uimarannasta, ei hyppytelineiltä.

Kuva 8. Öjan uimarannan näytteenotto piste. (Kokkolan kaupunki, 2010b. muokattu.)
