UIMAVESIPROFIILI

# Valkohiedan uimaranta

Kokkola

Kokkolan kaupunki  
Keski-Pohjanmaan ympäristöterveydenhuolto  
24.7.2020

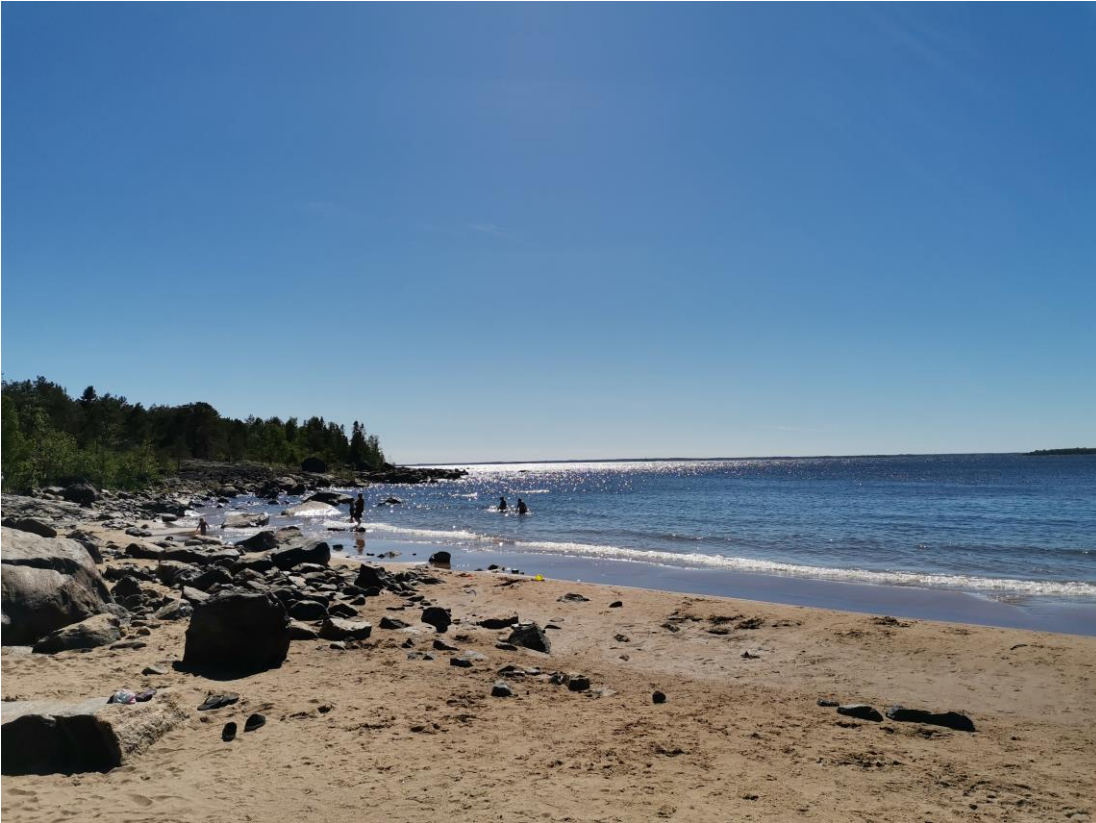
Uimaranta on hienoa hiekkaa. Rannan reuna-alueella on myös isoja kiviä ja kalliota.

Kuva 4. Ranta-alue on hienoa hiekkaa, reunoilla kiviä ja kalliota. (Kuva: Nina Kontinaho 2020)

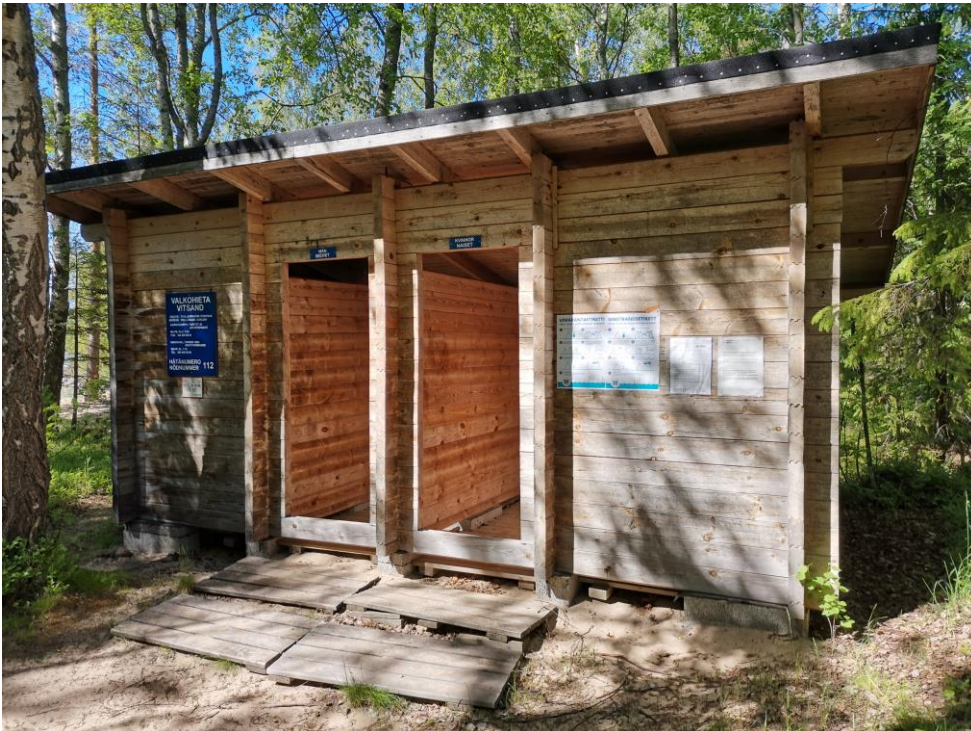
Rannalla ja sen välittömässä läheisyydessä on pukukopit miehille ja naisille sekä kuivakäymälä. Lisäksi rannalla on laavu ja nuotiopaikka, jotka ovat ympärivuotisessa käytössä. Rannalla on jäteastiat.

Kuva 5. Pukukopit Valkohiedan uimarannalla. Tiedotteet pukukopin seinässä. (Kuva: Nina Kontinaho 2020)

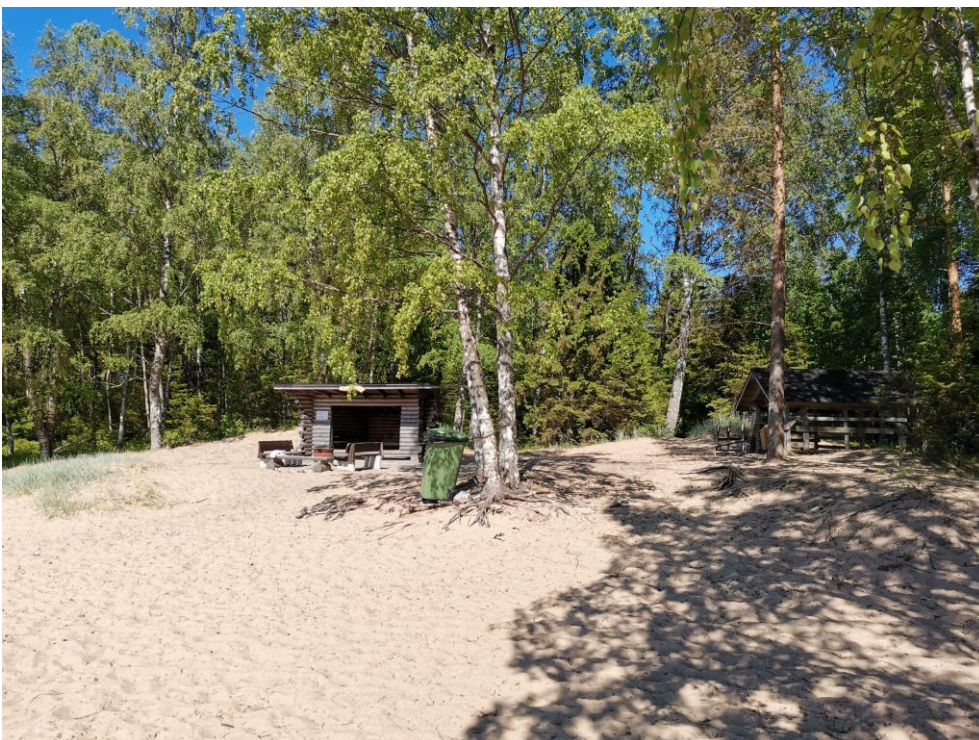
Kuva 6. Uimarannalla on laavu. (Kuva: Nina Kontinaho 2020)
